### Chiesa di San Francesco d'Assisi – Piosasco (Torino)

### 5) Descrizione dello stato di conservazione e del degrado

### 6) Descrizione delle criticità strutturali e degli interventi proposti

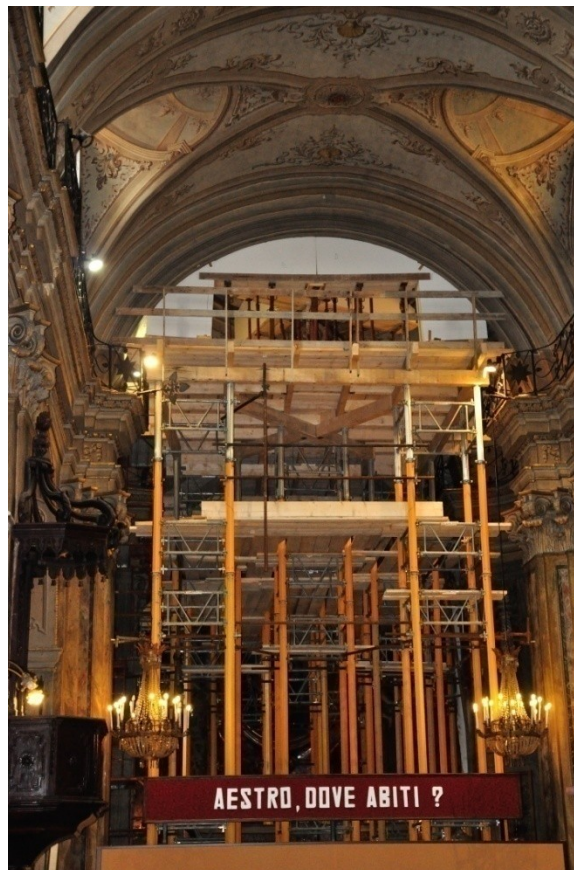
In considerazione dell'elevata mobilità mostrata dalle crepe del presbiterio, è stato posto in opera un puntellamento delle volte di quell'area, con puntelli in alluminio adatti alle grandi altezze.

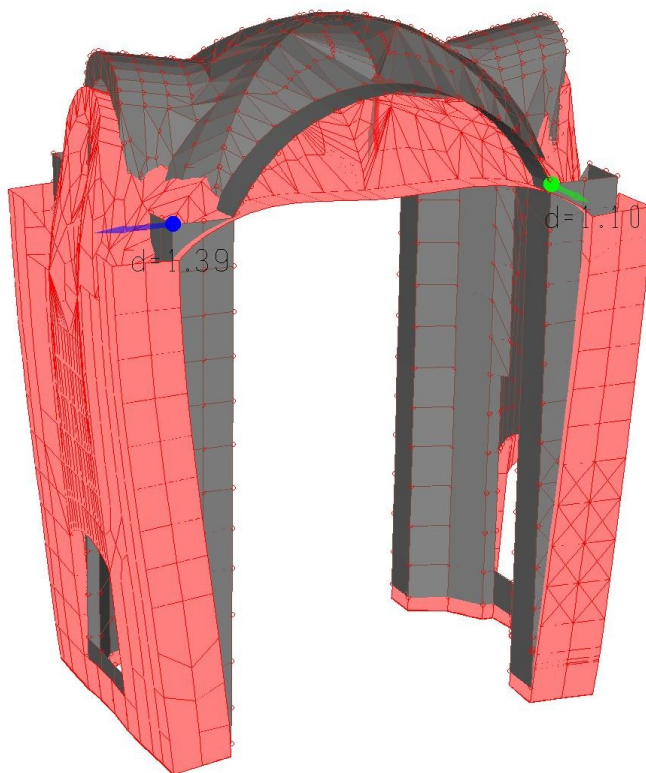
Deformata nelle condizioni attuali

Per valutare l'efficacia sismica dell'inserimento dei tiranti è interessante il confronto tra i cedimenti teorici riscontrabili sotto l'azione sismica per le murature e la volta del presbiterio, nello stato attuale e a seguito dell'inserimento dei tiranti sugli archi principali.

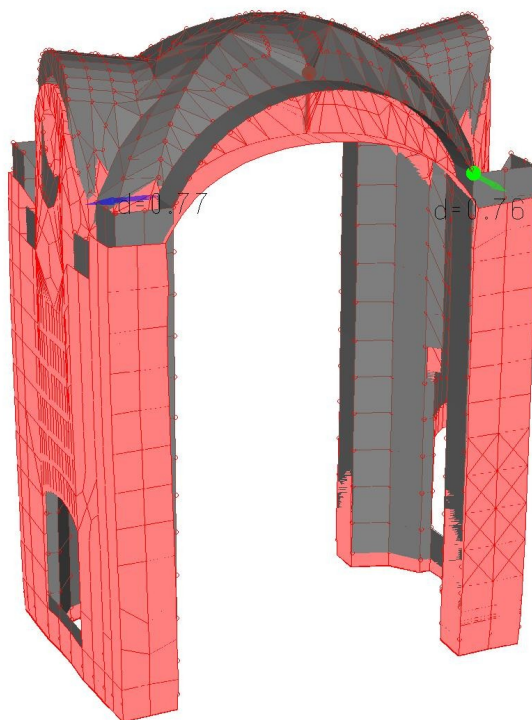
Deformata a seguito inserimento tiranti

Come si può notare dalle immagini, si può stimare un sostanziale dimezzamento del movimento in condizioni sismiche con conseguente riduzione delle azioni agenti sulle strutture, verticali ed orizzontali.

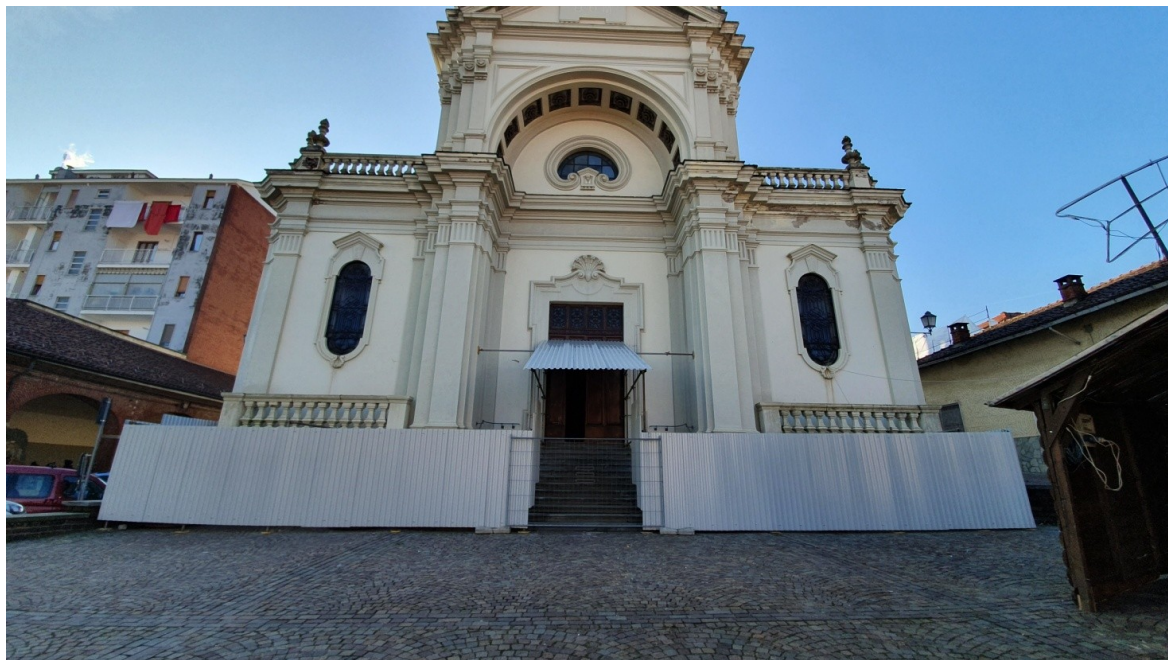
Oltre agli interventi propriamente strutturali, si è previsto di intervenire sulla facciata della chiesa, la quale ha presentato distacchi di materiale nell'agosto 2019 e per la quale è stata realizzata un'area di transennamento esterna tuttora presente.

Facciata della chiesa con opere provvisorie per distacchi materiale 2021

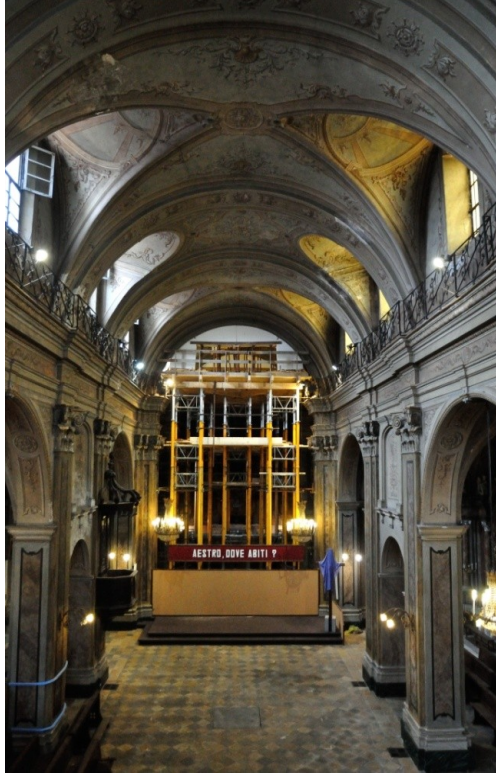
Navata centrale con puntellamento

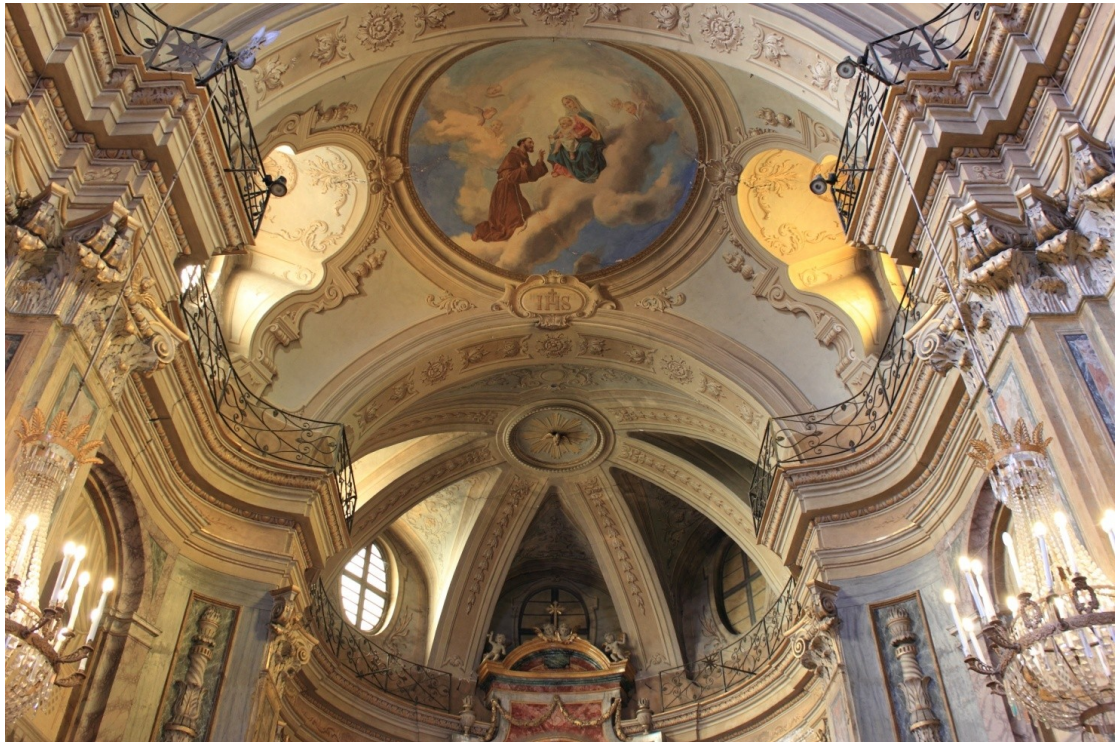
Volte di copertura Coro e Presbiterio

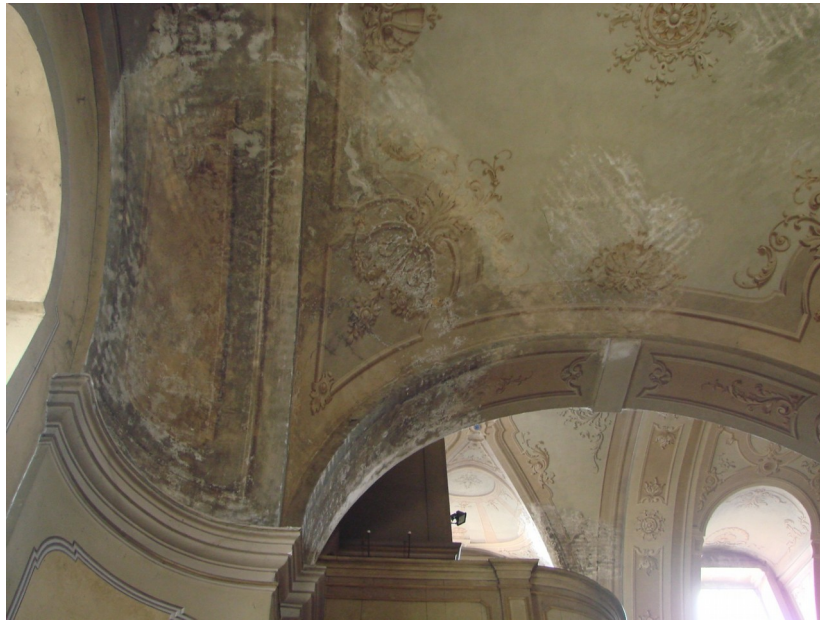
Le infiltrazioni d'acqua sono dovute principalmente a perdite dalle coperture dovute allo scivolamento dei coppi della copertura della navata principale e delle navate laterali.

Infiltrazione d'acqua navata laterale destra

L'ultima parte di interventi previsti riguardano i tetti della chiesa: per quanto attiene ai tetti delle navate laterali si prevede un rifacimento integrale delle porzioni in esame, con sostituzione dell'orditura primaria e secondaria, mentre per il tetto della navata centrale si prevede una ripassatura complessiva del manto di copertura con l'inserimento di un tavolato ligneo e di uno strato di tenuta, oltre al riposizionamento del manto di copertura in coppi con ferma coppi.
