### Chiesa di San Francesco d'Assisi – Piosasco (Torino)

### 5) Descrizione dello stato di conservazione e del degrado

### 6) Descrizione delle criticità strutturali e degli interventi proposti

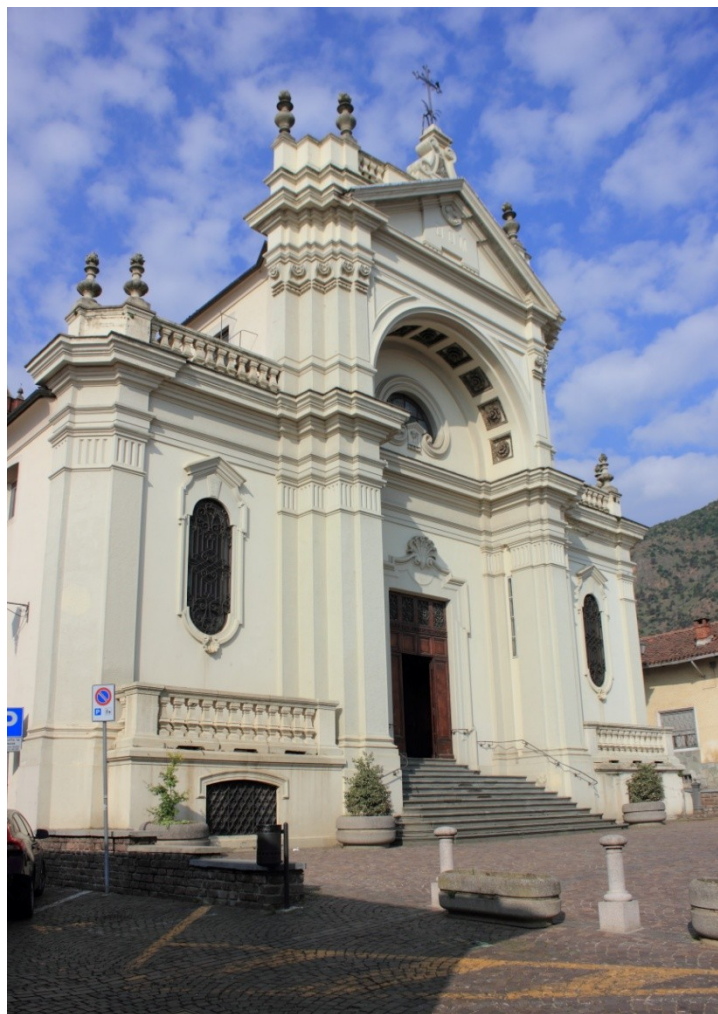
La facciata presenta dei distacchi dovuti principalmente ad infiltrazioni d'acqua meteorica.

La facciata della chiesa nel 2016

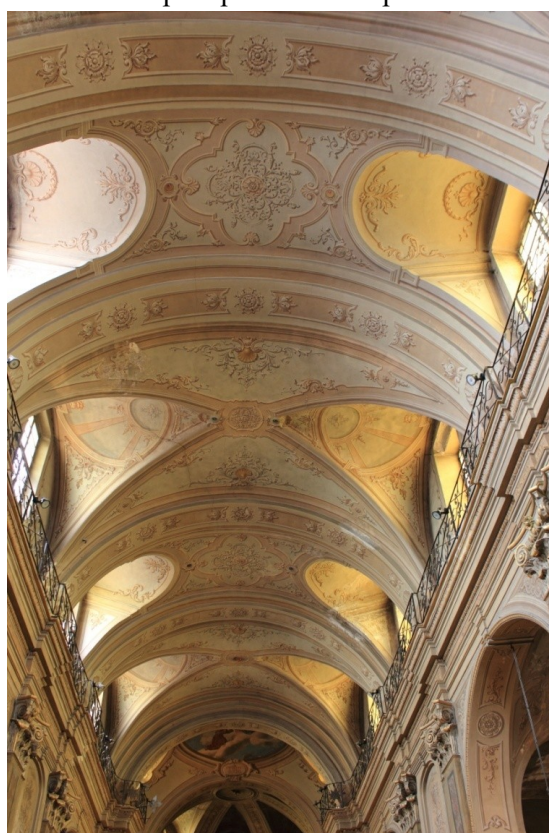
Navata centrale

Le volte di copertura della navata centrale e delle navate laterali presentano diversi punti di ammaloramento degli intonaci dovuti ad infiltrazioni d'acqua dalle coperture in legno con manto in coppi.

Le infiltrazioni d'acqua sono dovute principalmente a perdite dalle coperture dovute allo scivolamento dei coppi della copertura della navata principale e delle navate laterali.

La struttura primaria è costituita da capriate intervallate da puntoni, elementi spingenti, le cui sollecitazioni non sono al momento compensate adeguatamente. Al fine di ridurre le sollecitazioni sulla sottostante muratura si prevede di inserire un tirante metallico alla base di ciascuna coppia di puntoni. Rinforzata in questo modo la struttura, si rimuoverà il manto di copertura e si applicherà sopra gli arcarecci esistenti un tavolato ligneo ed un soprastante strato di tenuta. Si poserà quindi la listellatura e si riposiziona il manto di copertura in coppi dotati di ferma coppo.

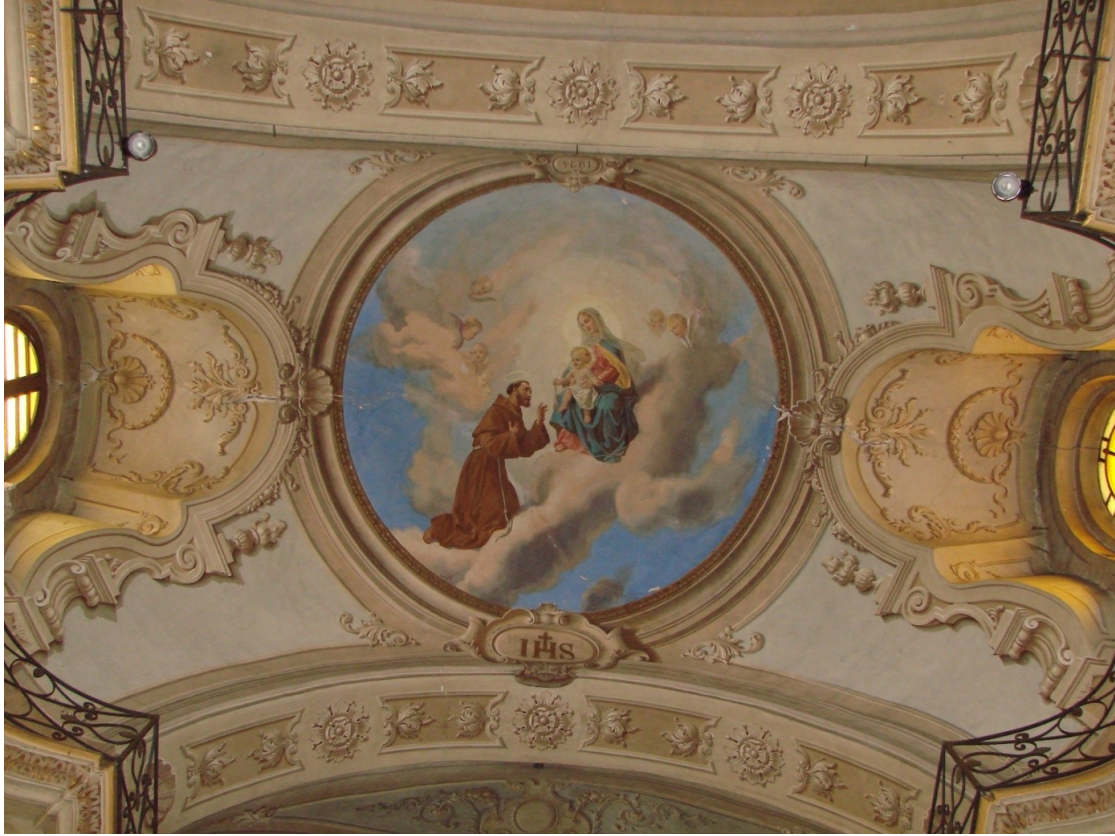
Volta Presbiterio

Appare chiaro da quanto detto in precedenza come l'area maggiormente lesionata e "mobile" risulti quella del coro-presbiterio e quella della cappella d'inverno-sacrestia.

Per quanto attiene alla messa in sicurezza delle crepe ed al consolidamento delle volte dell'edificio, si prevede l'intervento iniziale di restauratori per l'esecuzione di una stuccatura sottolivello delle fessure per permettere il colaggio, dall'estradosso, di malte all'interno delle stesse e la fasciatura in fibra di carbonio delle volte. L'intervento di fasciatura si prevede all'estradosso, da eseguirsi all'interno del sottotetto, per la maggior parte dei punti di intervento ed all'intradosso delle volte dell'area del coro e presbiterio, troppo danneggiata per garantire la riuscita dell'intervento solo all'estradosso. Quest'ultimo intervento, molto invasivo di per sé, verrà preceduto da un intervento dei restauratori per il rilievo, la messa in sicurezza delle parti non interessate agli interventi ed il distacco di eventuali porzioni di maggior pregio artistico. A fine lavori strutturali si prevede il ripristino delle porzioni rimosse, riapplicando eventuali distacchi o colmando le lacune grazie al lavoro di rilievo realizzato in precedenza.

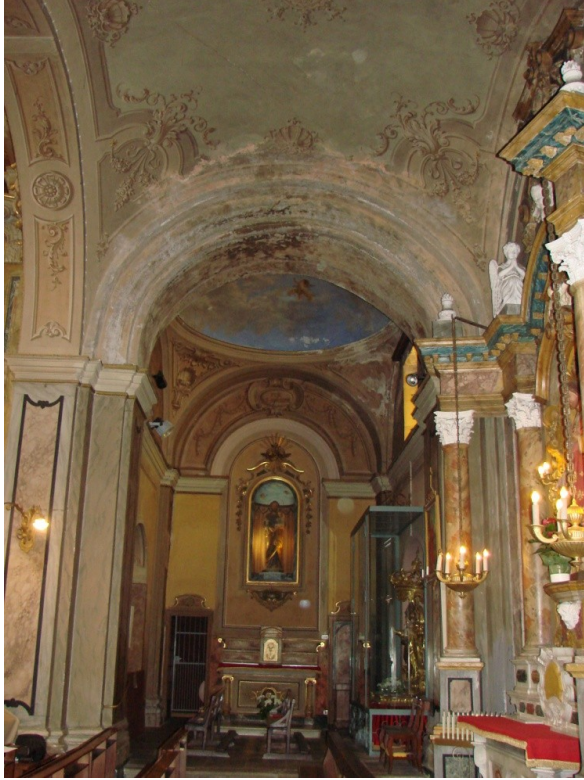
Navata laterale destra

L'edificio risulta afflitto anche da diffusi fenomeni di degrado materico dovuti principalmente ad infiltrazioni dalle coperture. I tetti delle navate laterali presentano un'orditura lignea sottodimensionata ed

Per entrambe le tipologie di tetto, il manto di copertura è realizzato in coppi i quali tendono a scivolare per l'assenza di ferma coppi e senza alcuno strato di tenuta che possa contenere l'infiltrazione d'acqua che avviene a seguito dello scivolamento dei coppi.

L'ultima parte di interventi previsti riguardano i tetti della chiesa: per quanto attiene ai tetti delle navate laterali si prevede un rifacimento integrale delle porzioni in esame, con sostituzione dell'orditura primaria e secondaria, mentre per il tetto della navata centrale si prevede una ripassatura complessiva del manto di copertura con l'inserimento di un tavolato ligneo e di uno strato di tenuta, oltre al riposizionamento del manto di copertura in coppi con ferma coppi.

Il rifacimento della copertura delle navate laterali, come precedentemente descritto, interesserà anche la struttura lignea, con la rimozione degli attuali puntoni e la loro sostituzione con nuovi elementi in legno massello C24, essenza Castagno, con finitura filo sega.
